東港工場第一、第二、第三 現地確認R7.10.1

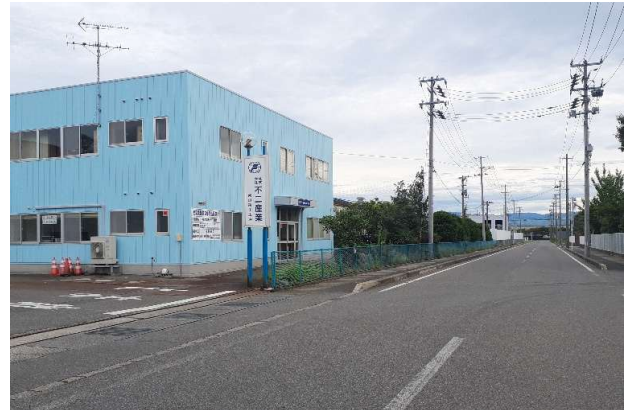
処理場外観

→入口や全面道路に飛散物はなく通行の妨げになるものはない。

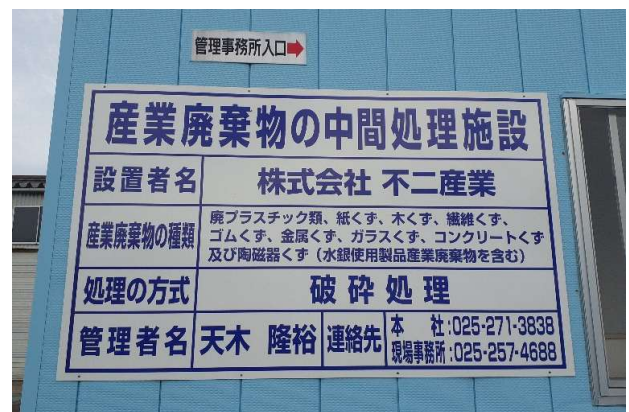
許可看板

→合致しており、かすれ・汚れ等はない。

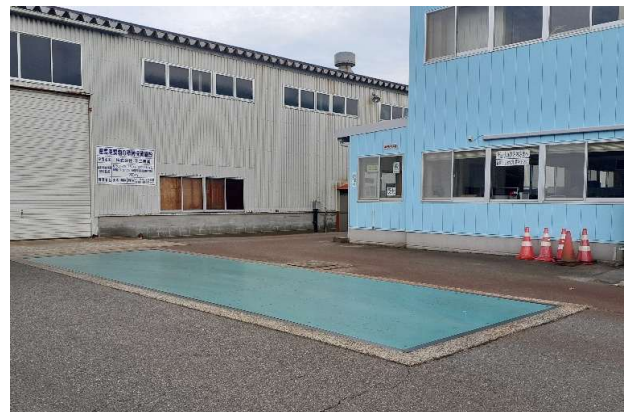
トラックスケールの様子

→トラックスケール及びその周囲は清掃されており、飛散物・汚れ等はない。

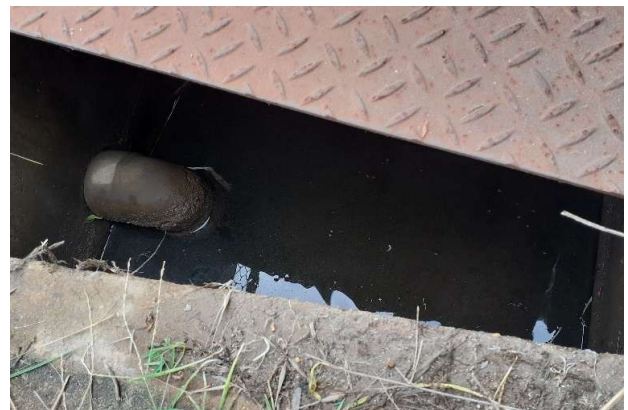
排水ピット

→排水に油膜はなく、浮遊物・濁り等はない。

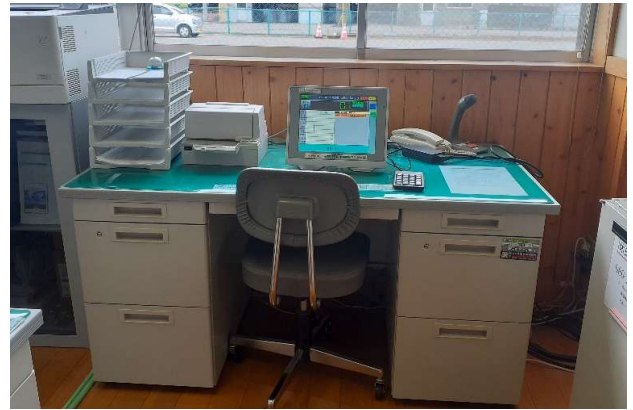
計量伝票の発行の様子

→計量器は校正されている。また、整理整頓されており、不要不急なものはない。

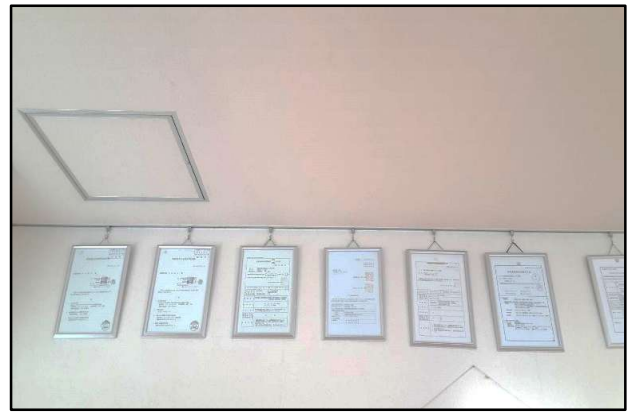
許可証の掲示

→処理施設と許可内容が合致しており、許可期限は切れていない。

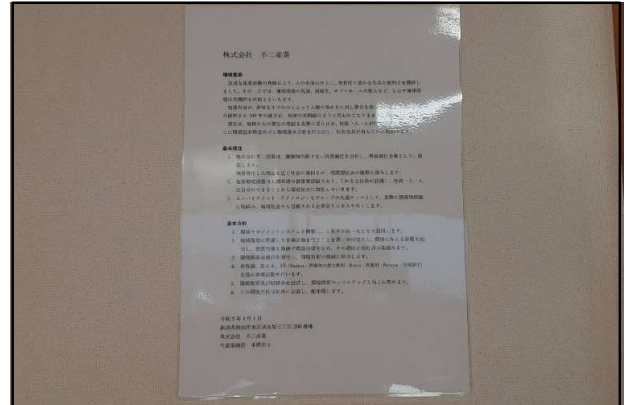
環境経営方針の掲示

→掲示されている。

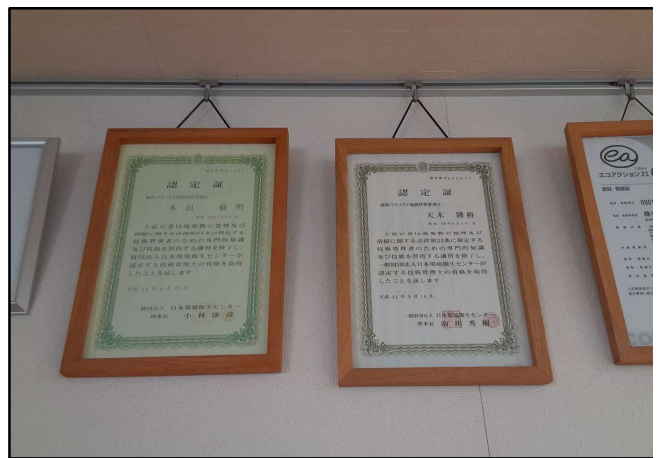
技術管理者証明

→破碎・リサイクル技術管理者

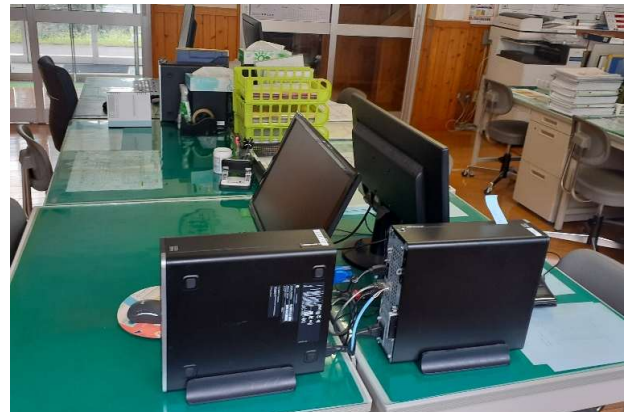
事務所内の様子1

→整理整頓されており、不要不急なものはない。

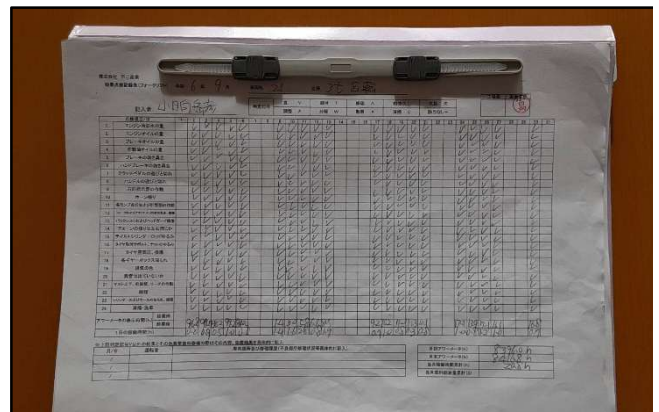
施設整備の様子

→規定通りに点検を行い、記録している。

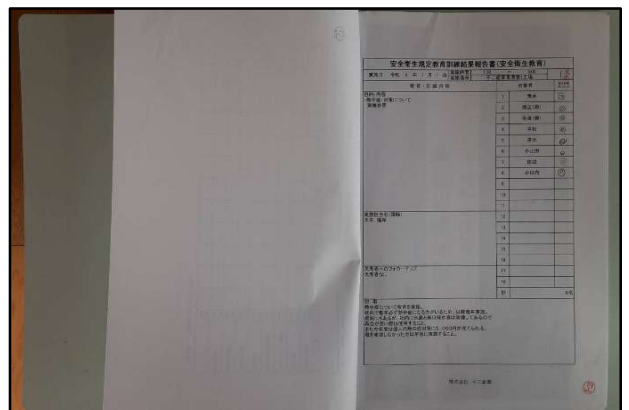
教育訓練実施記録

→出席者名が書かれており、一目瞭然になっている。

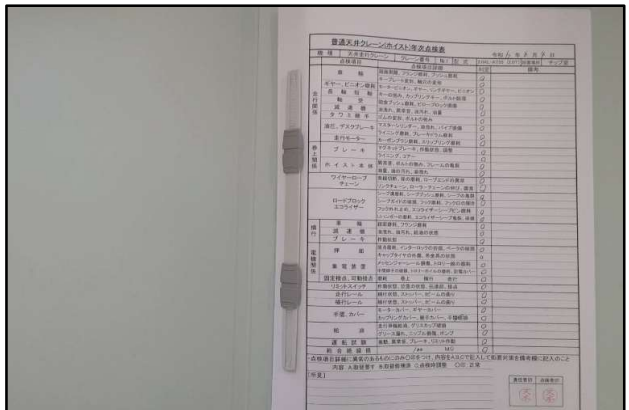
クレーンの点検記録

→定期的な設備点検を行っている。

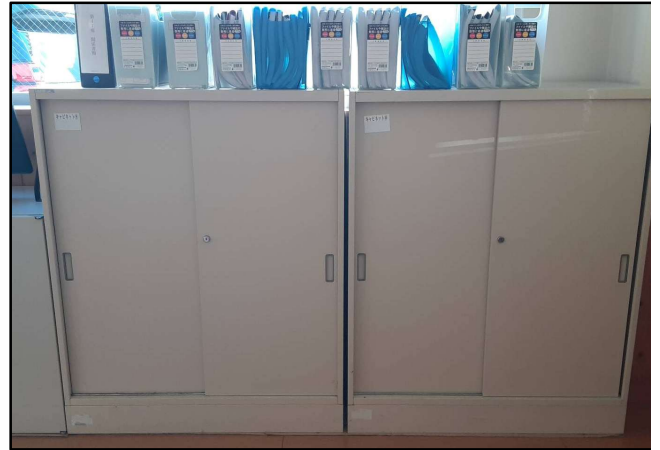
ファイルの保管状況

→整理されすぐに探し出せる状態になっている。

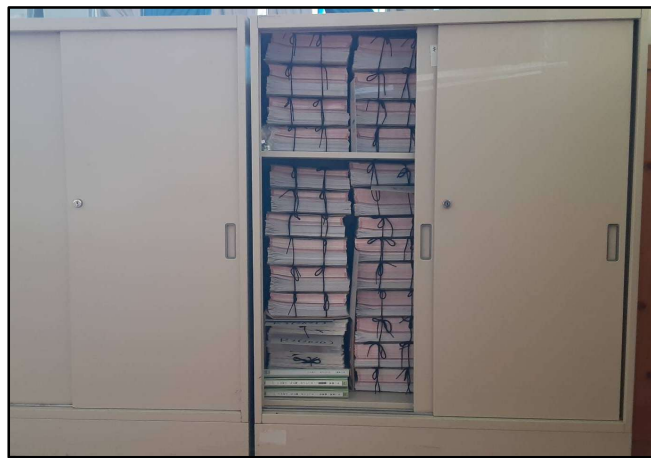
マニフェスト等帳票保管状況

→鍵のあるロッカーで保管されている。

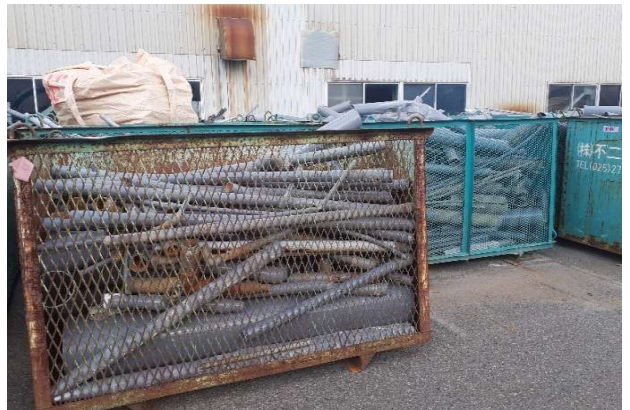
分別保管の様子

→品目毎に分別がなされている。
写真は「塩ビ管」

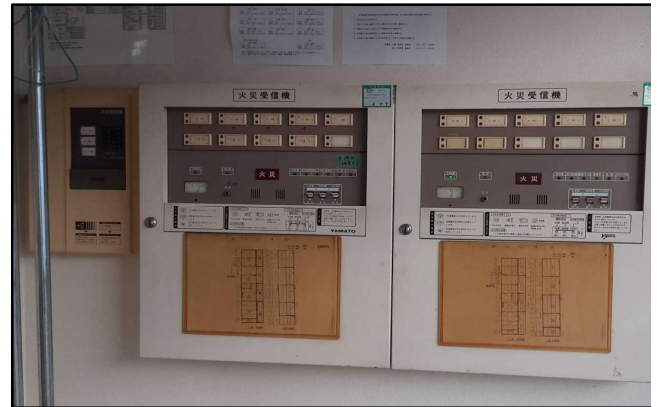
火災報知器の様子

検査、試験を行った点検済証があり、正常に稼働している。

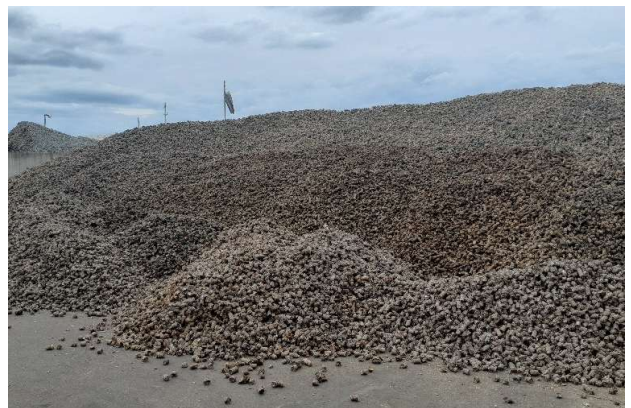
処理後の様子 RPF固形燃料

→RPF(固形燃料)化され、中間処理が適切にされている。

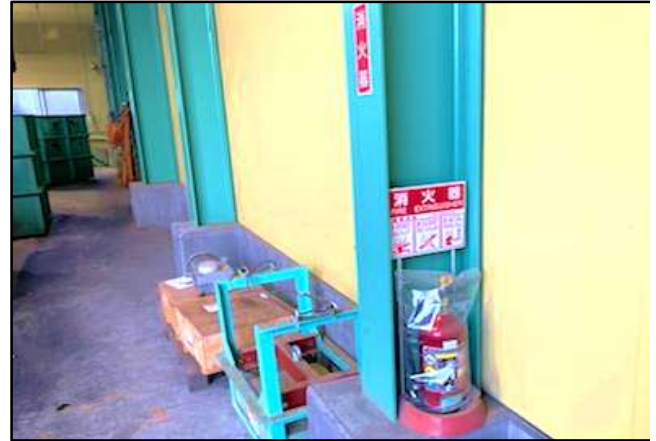
消火器の様子

→等間隔で設置されており、使用期限は切れていない。また、チェックリストにより、定期的に確認作業を行っている。

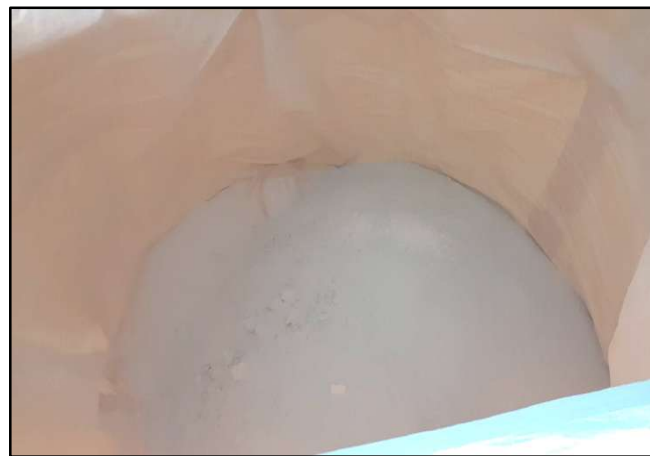
処理後の様子 石膏粉

→破碎処理後、分離装置・多段ふるい装置を経て石膏ボードから紙が除去された石膏粉。セメント工場にて土壌改良材の原料としてリサイクルされる。

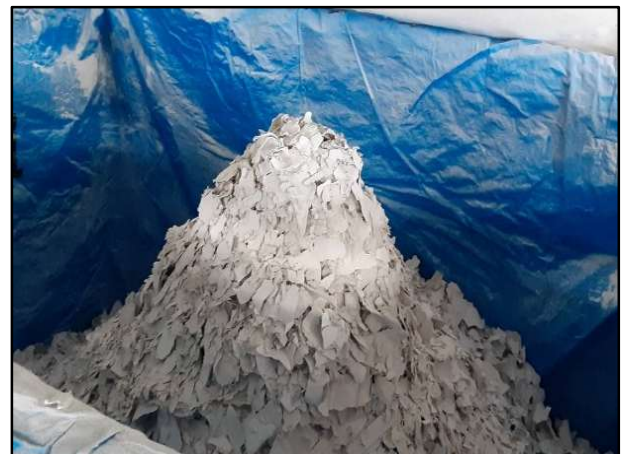
処理後の様子 ボール紙

→石膏ボードからボール紙部分のみの状態になった様子。RPF原料として利用される。

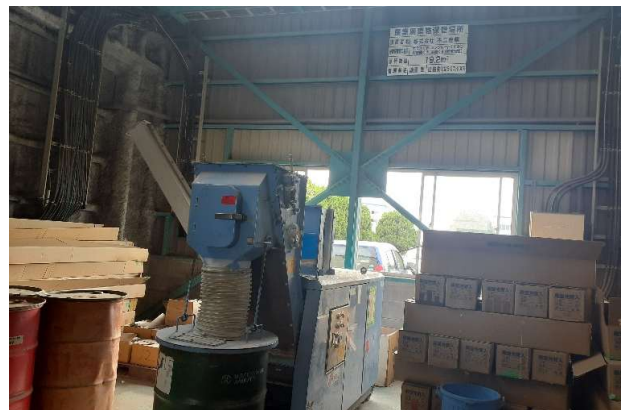
処理施設の様子 蛍光管

→適切に管理している。

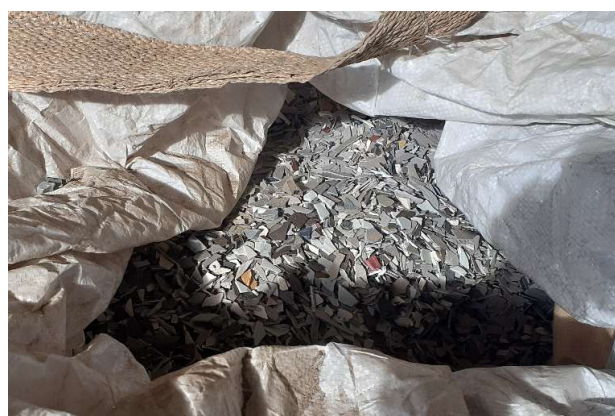
処理後の様子 廃プラ類2

→破碎、洗浄処理された状態。プラスチック原料としてリサイクルされる。

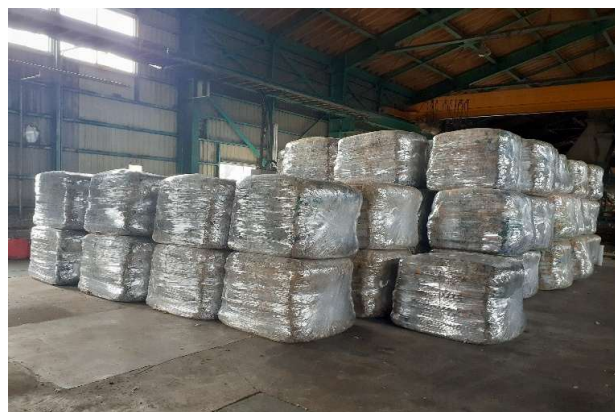
処理後の様子 フラフ

→破碎処理後、ベールに梱包された状態。
セメント製造の原燃料化向けに出荷される。

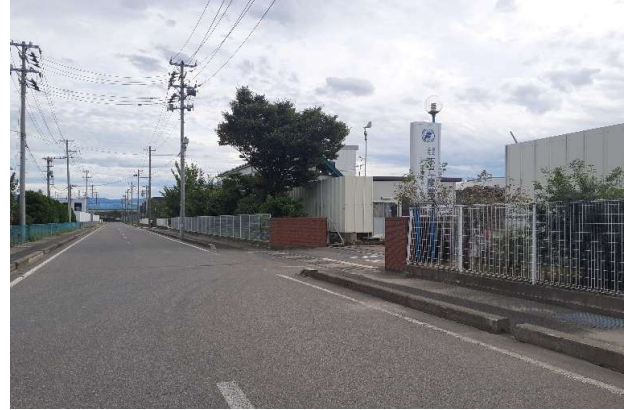
処理場外観2

→入口や全面道路に飛散物はなく通行の妨げになるものはない。

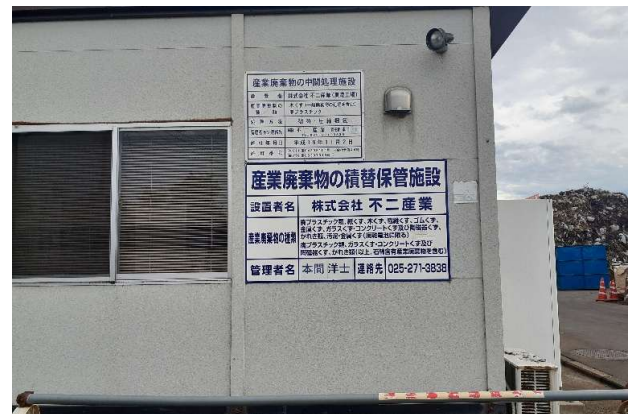
許可看板2

→合致しており、かすれ・汚れ等はない。

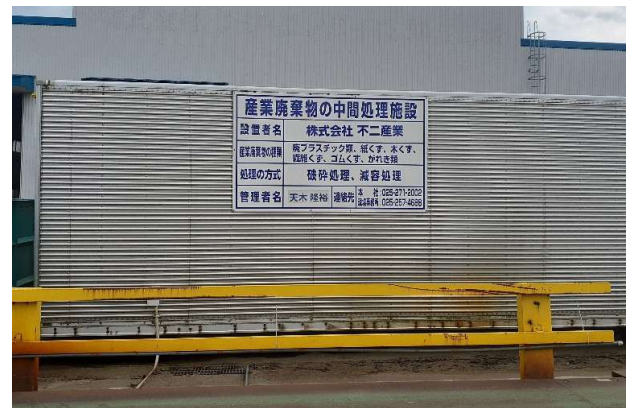
許可看板3

→合致しており、かすれ・汚れ等はない。

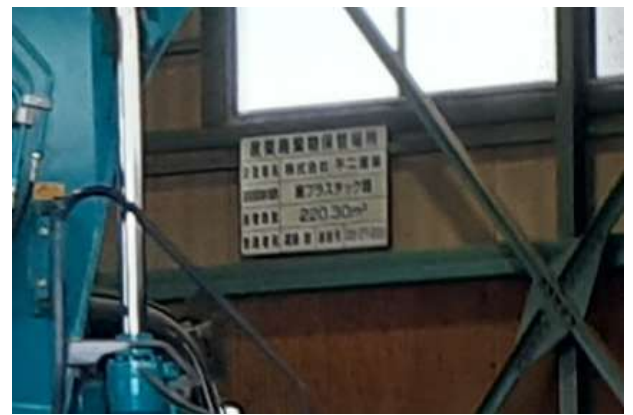
処分の為の保管看板

→記載されている。
